## **PIENTALON KUNTOTARKASTUKSEN KEHITTÄMINEN**

Jenna Laine  
Opinnäytetyö  
Syksy 2014  
Rakennusalan työnjohdon koulutusoh-  
jelma  
Oulun ammattikorkeakoulu

## KUNTOARVIORAPORTTI

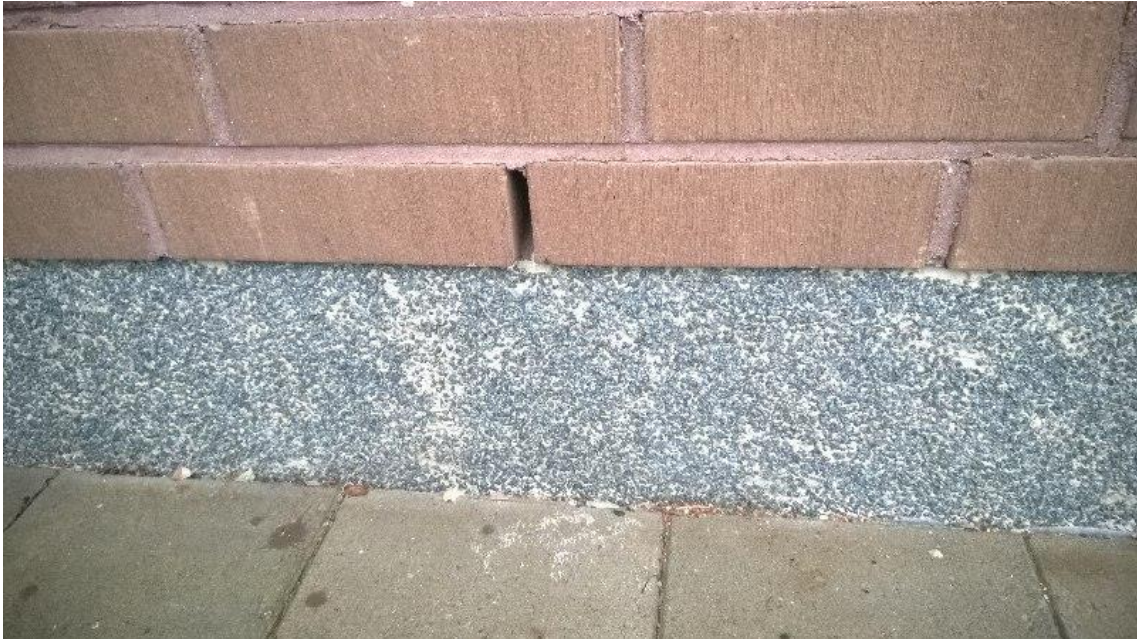
*KUVA 1. Kohteena olleen pientalon sokkeli, jonka pinnoite on kulunut muuraussaumassa olevan kalkin takia*

Sokkelissa ei ole halkeamia, rosoja tai pullistumia. Sokkeli on hyvässä kunnossa. Sokkelin maalipinnoite on kulunut. Muuraussaumassa oleva kalkki irrottaa maalia.

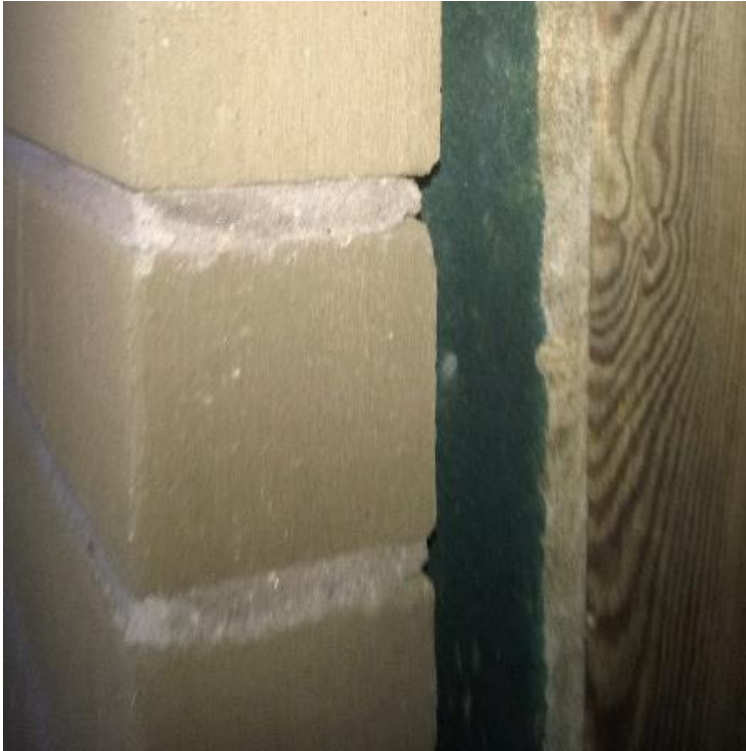
Pääasiallinen julkisivumateriaali on tiili. Tiiliverhouksen rakenteena on 175 mm mineraalivillaa ja 75 mm:n tiiliverhous. Todettiin, että tiiliverhouksen takaa löytyy toimiva tuuletusrako (kuva 2). Tiiliverhous on virheetön, eikä siinä ole halkeamia, rapautumia tai valkoista härmää, mikä kertoisi kosteusvaurioista. Osa muuraustyöstä on tehty pakkasella ja eron huomaa läheltä tarkastellessa, mutta muuraustyö on tehty siististi ja kokonaisilme on tasainen ja virheetön. Seinärakenteet ovat kunnossa.

*KUVA 2. Kohteena olevassa pientalossa on tiilijulkisivu, jonka tuuletusrako todettiin toimivaksi*

Tiiliverhouksen seinärakenteena on 175 mm mineraalivilla ja 75 mm tiiliverhous. Tiiliverhouksen takana on tuuletusrako. Tiiliverhouksessa ei ole halkeamia, rapautumia tai valkoista härmää. Muuraustyö on tehty siististi. Osa muuraustyöstä on tehty pakkasella ja eron huomaa tarkasti katsellessa, mutta vaikutelma on siisti. Seinärakenne on kunnossa.

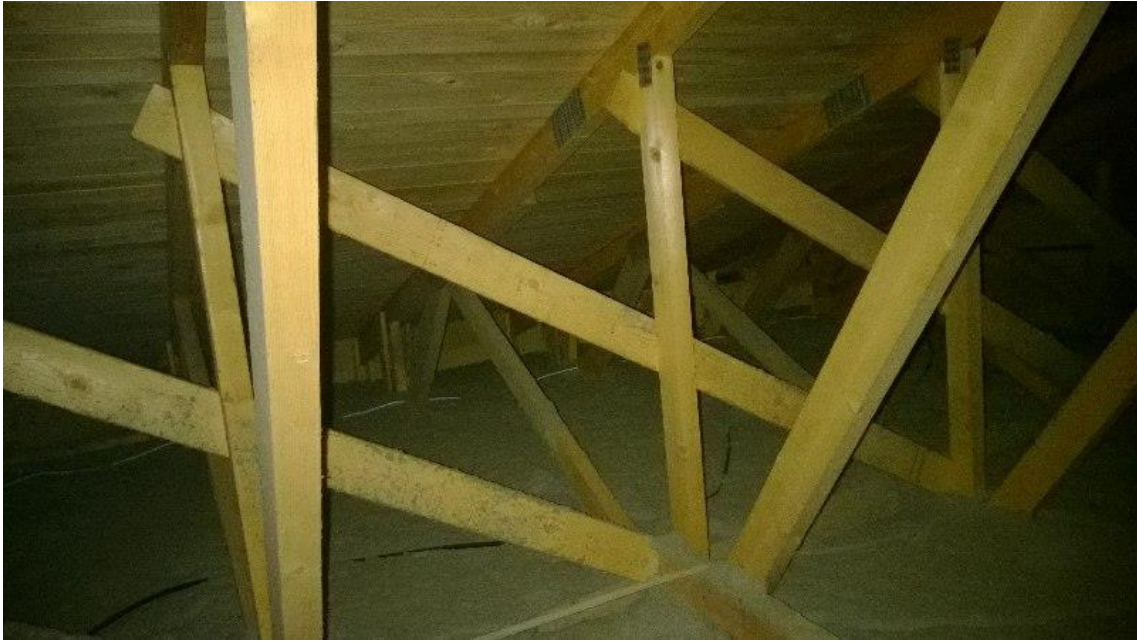
Kattotuoleissa ei esiinny lahoa tai taipumia (kuva 3). Savuhormin pinta todettiin virheettömäksi. Laudoitus on ullakolta tarkasteltaessa yhdestä kohdasta hieman kostunut, huopakate on kuitenkin kostuneen kohdan osalta virheetön. Asukas on avannut huopia kuntoarvion tekemisen jälkeen, eikä huovissa ollut mitään vikaa.

*KUVA 3. Kattotuolit ullakolta tarkasteltaessa olivat kunnossa*

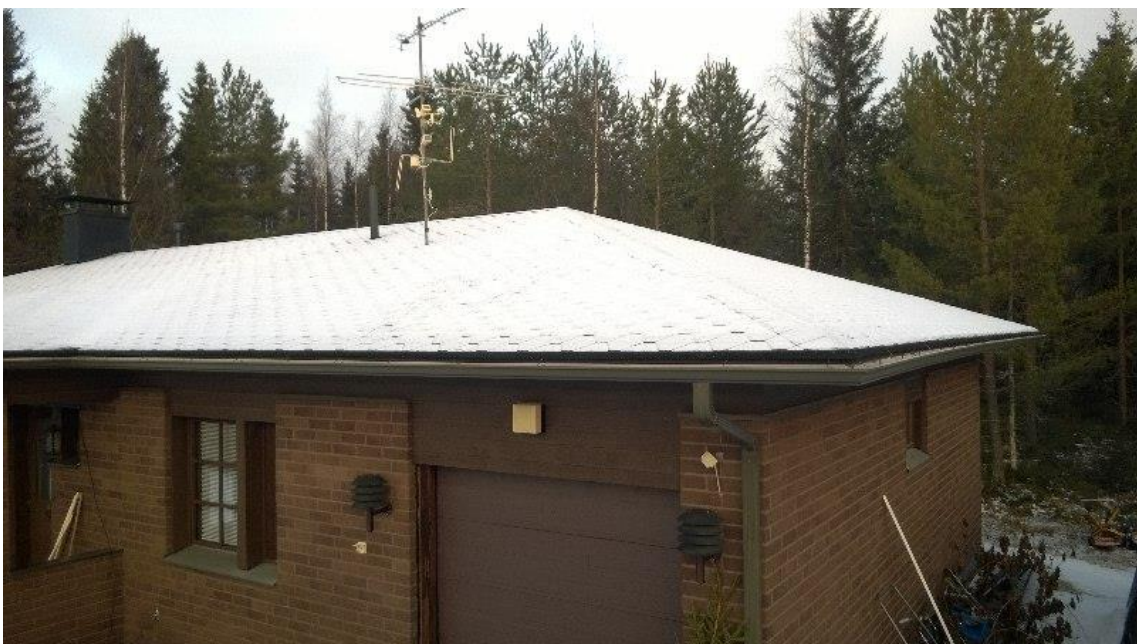
Ullakolla käynnin jälkeen siirryttiin vesikattoon. Katto on harjakatto, jonka mallina on aumakatto ja materiaalina palahuopa (kuva 4). Harjan raakapontti ja huovat uusittiin harjalaattojen vuodon vuoksi kesällä 2013. Kattohuovan pinnassa ei ole rakkuloita eikä siinä esiinny pusseja. Huopakate on alkuperäinen ja iän aiheuttamaa kulumaa esiintyy.

*KUVA 4. Kohteena olevan pientalon aumakatto, jonka pintamateriaalina on palahuopa*

Katto puhdistettiin kokonaan huopien vaihdon yhteydessä vuonna 2013, mutta katolla on jo uutta sammalta ja havunneulasia. Katto puhdistetaan viimeistään keväällä 2015. Läpiviennit on tiivistetty. Kuntoarviota tehdessä piipun pellityksien peltisauma oli irti, mutta pellit kiinnitettiin heti tarkastuksen jälkeen paikoilleen. Tarkastuksessa havaittiin, että pellin pinta oli kunnossa. Otsalaudat uusitaan, kun kattoremontti on aiheellinen. 1980-luvulla huopa naulattiin räystäään kohdalta kiinni, mutta nykyään räystäät pellitetään (7).
